Energetische Flachdachsanierung

Sanierung eines Flachdach-Bungalows mit dem Plusdach-System

Von Peter J. Klepper, Branchenservice Styrodur® C

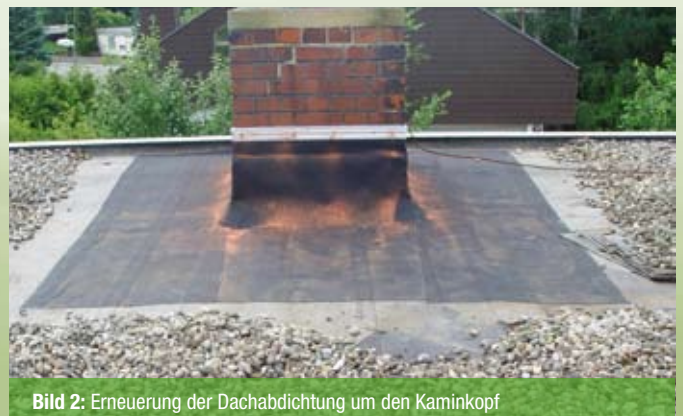
Bild 2: Erneuerung der Dachabdichtung um den Kaminkopf

Auf dem Wohnhaus war die Bitumenabdichtung bereits Anfang der 90er Jahre mit einer Rhepanol-fk-Dachabdichtung der Firma Braas erneuert worden. Jetzt wurde die Rhepanol-fk-Dachabdichtung abschnittsweise vom Kies freigelegt, die Funktionstüchtigkeit der ca. 10 Jahre alten Dachhaut überprüft und zur Sicherheit im Bereich des Kamins der Übergang vom Dach zur Aufmauerung umlaufend mit einer selbstklebenden Abdichtungslage erneuert.

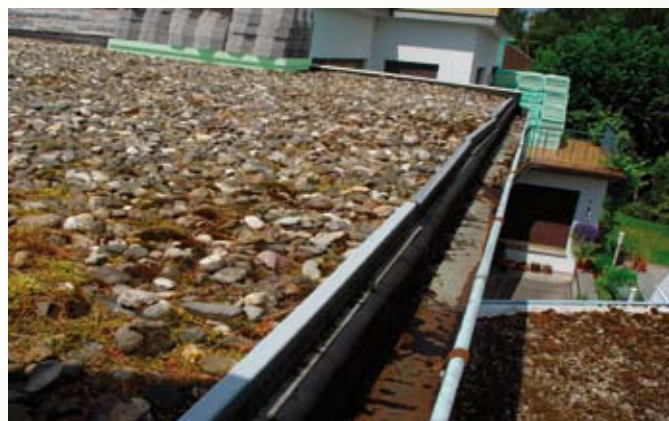
Bild 4: Attika mit Rasengittersteinen als Ballast gegen Windsog und Dachranderhöhung für die Kiesbegrenzung

Im Randbereich der Dachfläche (Bild 4) wurden Rasengittersteine zur Windsogsicherung und als „Aufstockung“ des Flachdachrandes verlegt. Auf die Erhöhung der Attika mit neuer Unterkonstruktion und neuer Blechverwahrung wurde aus Kostengründen bewusst verzichtet. Die Rasengittersteine sind wegen ihrer durchbrochenen Betonstruktur auch bei starken Windkräften windsogsicher. Betonplatten können im Gegensatz zu Rasengittersteinen wegen ihrer geschlossenen Oberfläche wesentlich leichter durch Windsogkräfte vom Dach abgehoben werden. Die Rasengittersteine am Dachrand dienen bei diesem Dach auch als Begrenzung für den Kies, der

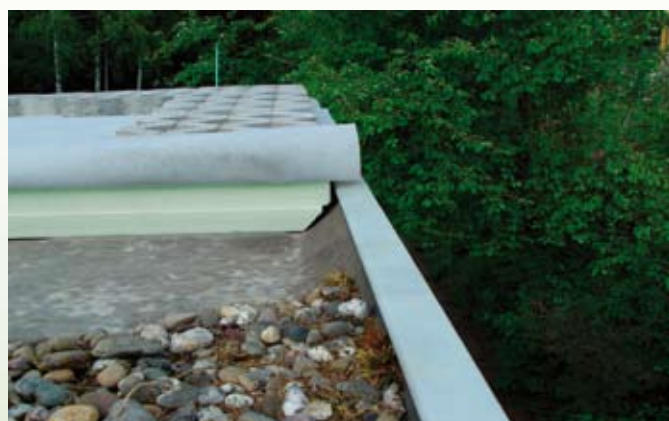
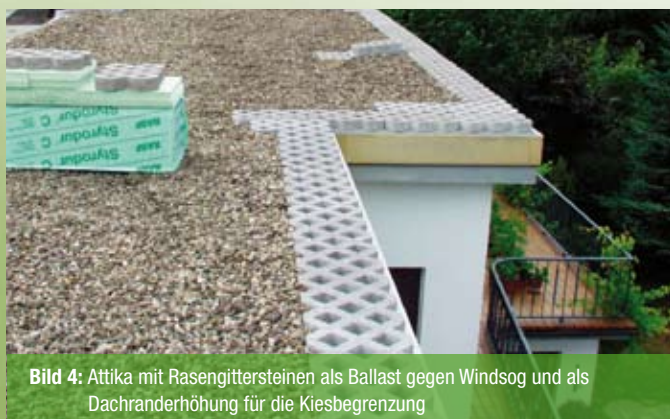
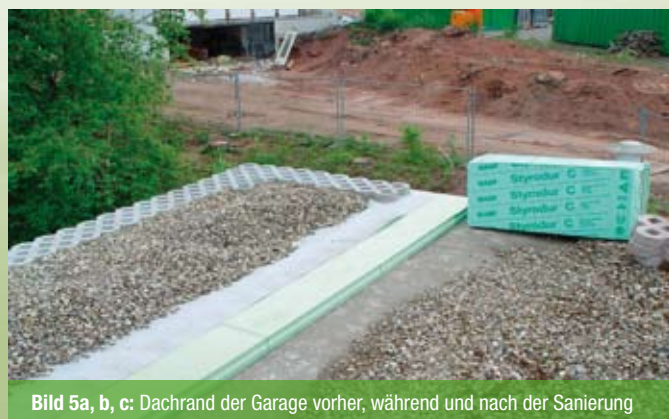
Bild 5a, b, c: Dachrand der Garage vorher, während und nach der Sanierung

Auf dem Dach der Garage und dem Carport war die alte Bitumenabdichtung vor Jahren, ebenso wie auf dem Haupthaus, bereits mit einer Rhepanol-fk-Abdichtung überdeckt worden. Auch hier wurde festgestellt, dass ohne weitere Maßnahmen ein Styrodur® C-Umkehrdach aufgebracht werden konnte. Der vorhandene Kies war, wegen der nahestehenden Bäume, mit huminösen Bestandteilen durchsetzt und von Moos überwachsen. Er wurde vor Ort zur Wiederverwendung gesiebt.

Die Bilder 5a-c zeigen den alten, verschmutzten Kies, das an den Dachrand angepasste Styrodur® 3035 CS sowie die Rasengittersteine als Windsogballast und Randbegrenzung für den gereinigten, wiederverwendeten Kies.

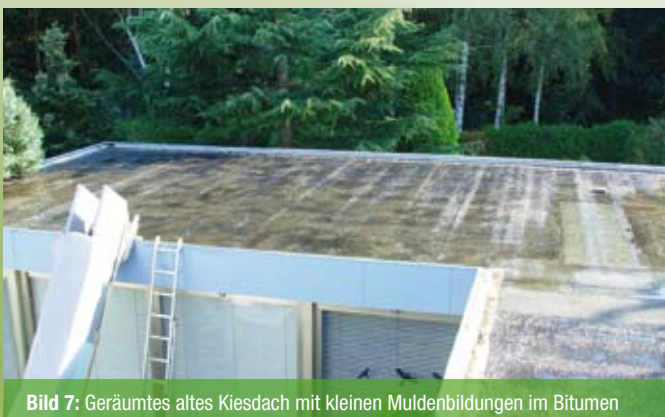
Bild 7: Geräumtes altes Kiesdach mit kleinen Muldenbildungen im Bitumen

Die Überprüfung der alten zweilagigen Bitumenabdichtung mit Heißabstrich und PE-Folien-Trennlage gegen den alten Kiesbelag auf der ehemaligen Schwimmhalle ergab ein intaktes, dichtes Dach. Dennoch bestanden Zweifel gegenüber der Dichtigkeit für die nächsten Jahrzehnte, zumal sich der Kies (Bild 7) ins Bitumen eingedrückt hatte.

Es wurde mit O.C.-Plan 3020 eine schwarze, bitumenverträgliche Dach- und Dichtungsbahn aus Ethylen-Copolymer-Bitumen (ECB) der Firma Polyfin AG ausgewählt, die sehr schnell und leicht mit einem Heißluftschweißgerät verlegt werden kann (Bild 8a).

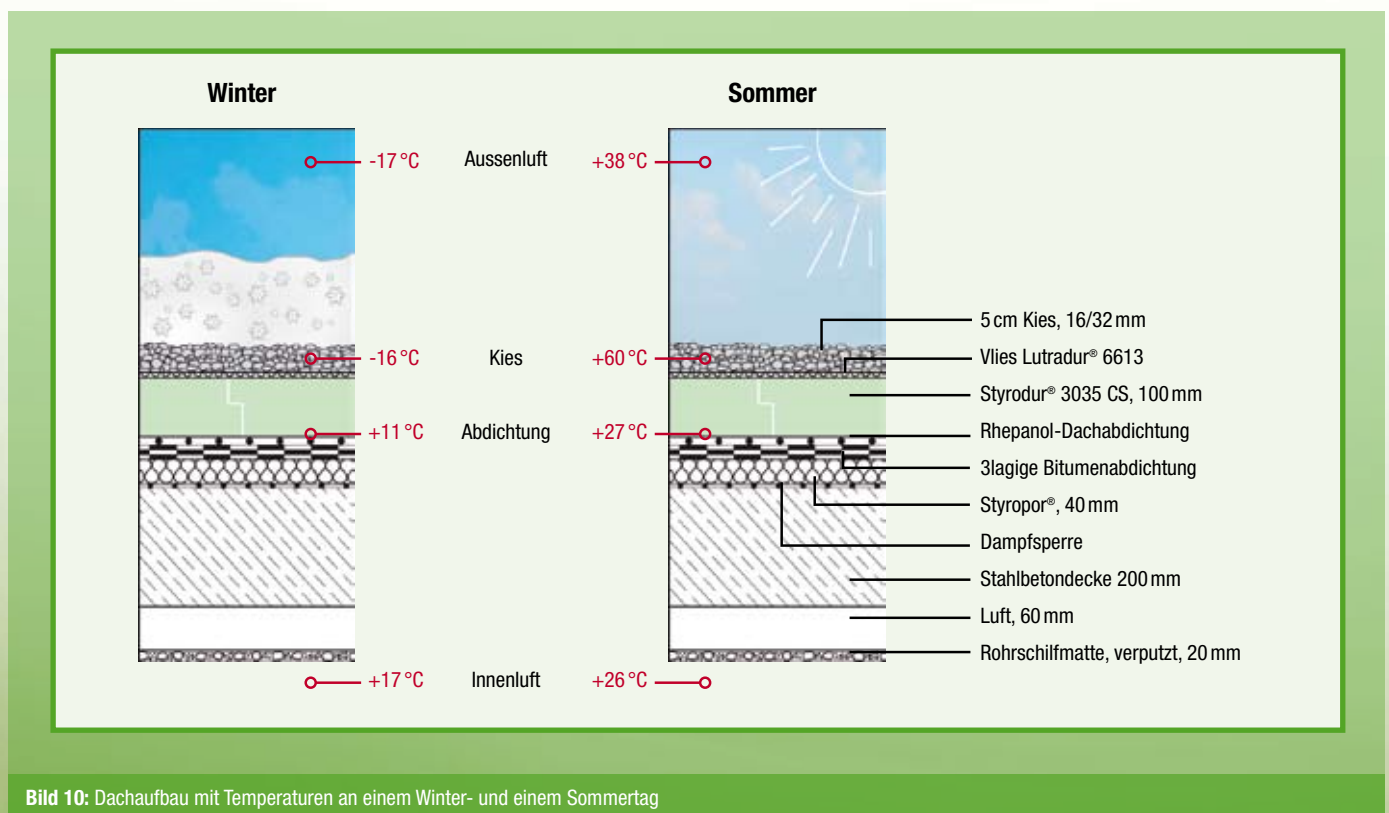
Bild 10: Dachaufbau mit Temperaturen an einem Winter- und einem Sommertag

In den der Sanierung folgenden Sommer- und Winterperioden wurden Temperaturmessungen im Haus und in der Dachkonstruktion vorgenommen. Die Ergebnisse waren dabei sehr zufriedenstellend. Anhand der Temperaturskizzen in Bild 10 wird deutlich, dass neben der allgemeinen Wärmedämmwirkung die Dachabdichtung durch Styrodur® C außerordentlich vor Hitze und Kälte geschützt wird.

Beispielsweise lag am 28. Februar 2005 um 7:00 Uhr die Lufttemperatur über dem mit 15 cm Schnee bedeckten Umkehrdach des Wohnhauses bei -17°C . Gleichzeitig wurde im darunter liegenden Schlafzimmer eine gemütliche Temperatur von $+17^{\circ}\text{C}$ gemessen. Die Temperatur der Dachabdichtung betrug zu diesem Zeitpunkt, aus materialtechnischer Sicht, angenehme $+11^{\circ}\text{C}$. Ohne

die Styrodur®-C-Umkehrdachkonstruktion wäre die Abdichtung der direkten Außenlufttemperatur von -17°C Kälte ausgesetzt gewesen. Bei solch niedrigen Temperaturen sind Abdichtungen hart und äußerst spröde, da sie im Zustand der spannungsreichsten, maximalen Materialverkürzung erstarrt sind.

Am 26. Juli 2006 herrschten gegen 14:00 Uhr $+38^{\circ}\text{C}$ Lufttemperatur über dem Dach des Wohnhauses. Der Kies war trotz schwülgewittriger Wetterlage, mit wolkenbedingt reduzierter Sonneneinstrahlung, auf immerhin $+60^{\circ}\text{C}$ aufgeheizt. Im gleichen Bereich, auf der Innseite des Gebäudes, war es nach wochenlanger Hitzeperiode im Schlafraum auch bereits zu $+26^{\circ}\text{C}$ Lufttemperatur gekommen. Dennoch befand sich die Abdichtung wieder in einem materialtechnisch günstigen Temperaturbereich von nur $+27^{\circ}\text{C}$. Sie war damit nicht, wie dies bei ungeschützten, freiliegenden schwarzen Abdichtungen die Regel ist, auf 60 bis 90°C aufgeheizt. Nach der Sanierungsmaßnahme ist die Dachabdichtung keinen extremen Materialbeanspruchungen mehr ausgesetzt, die zu einer beschleunigten Alterung führen.
